Schloß Marienburg in Livland

Eine Komturei des Deutschen Ordens
1342—1560

Von R. von Löwis of Menar

aus der Zeitung für Wehrbau, Wohnbau u. Städtebau
„Der Burgwart“, Jahrgang XII, Heft 2, 1911

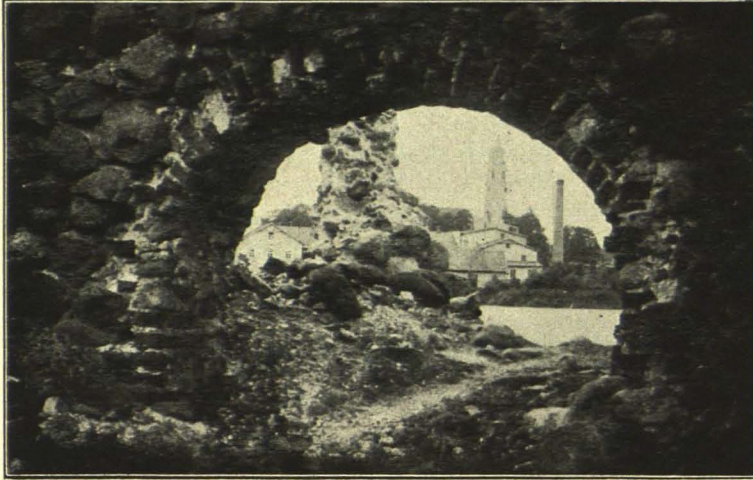
Lukten liegen 1,1 m über den Balkenlöchern der Diele, sind an der Innenseite 0,8 m breit und verzüngen sich stark nach außen hin. Im oberen Stockwerk ist eine ehemalige Mauertreppe kenntlich. Das rundgewölbte über 2 m breite Tor (Abb. 14), durch die Ringmauer zum dicken Turme führend, macht den Eindruck später angelegt zu sein. J. Ch. Broke, der Marienburg vor etwas über 100 Jahren

Abb. 14. Marienburg. Mauertor zum großen Westturm.
